がらすびん浄水器 破損したガラスビンの交換方法

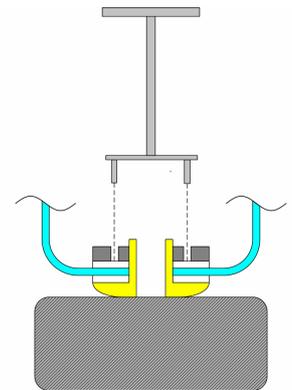
- ① 破損したガラスビンの中の活性炭を全て取り出し、水ですすぎます。
- ② ビン底部に見えるネジ（3箇所）を外します。
- ③ 金網固定リングを取り出します。長くお使いになっていた場合、他の部品とくっついて多少外しづらいことがあります。ケガなどのないよう十分注意し、慎重に取り外して下さい。
- ④ 丸ナット専用ジグの先端部を丸ナットの穴に合わせて差し込んで回し、丸ナットを取り外します。（右図参照）
- ⑤ ゴムパッキンを取り外し、ガラスビンを金具から抜き取ります。
- ⑥ 新しいガラスビンを取り付け、元のように組み立てます。組み立ての際、金網の取り付け前に一度水漏れチェックを行うことをおすすめします。ビン上部のキャップを取り付けて水道蛇口に接続し、水道蛇口を開けて水を流し、ビンの下部から水漏れがないことを確認してください。もし水が漏れている場合は中の丸ナットを一度緩め、ゴムパッキンが正しくビンに密着していることを確認し、再度丸ナットを締め付けてください。
